INTERPRETACIÓN HIDRODINÁMICA Y SEDIMENTARIA DE LA ROTURA DE LA Balsa DE SAN JUAN (ALTORRICÓN, HUESCA)

*Hydrodynamic and sedimentary interpretation of the San Juan Dam break
(Altorricón, Huesca)*

R. J. Batalla y J. C. Balasch

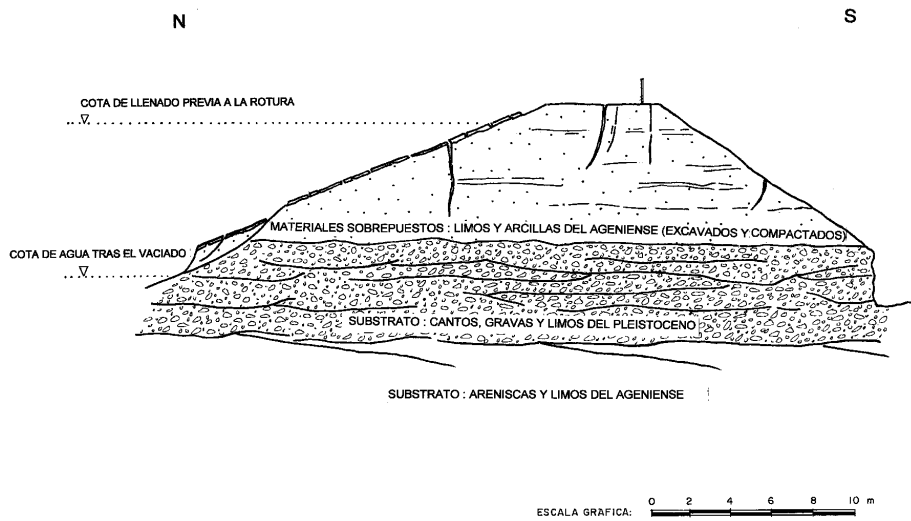
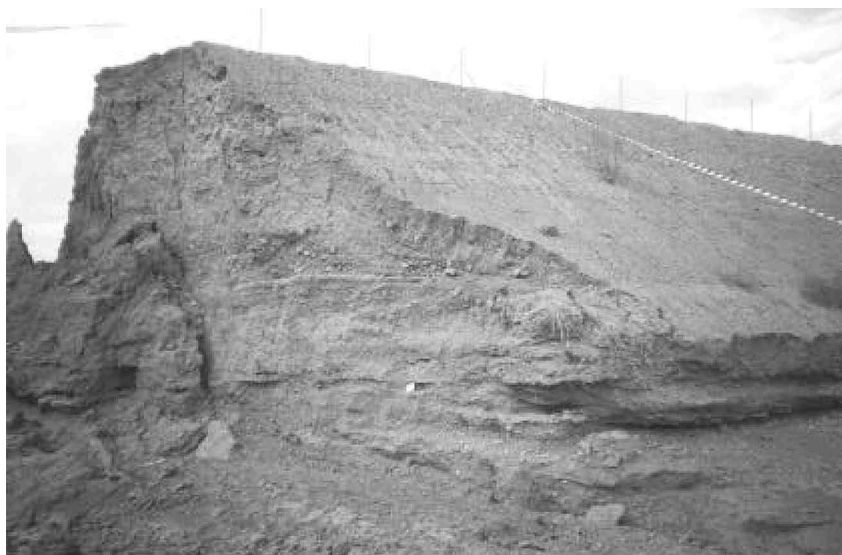
En las paredes o caras laterales de la zona de rotura puede observarse la estructura interna del dique (Figura 2). La base está constituida por un nivel de unos 3 m de espesor de gravas, arenas y limos pleistocenos. Sobre ellos aparece una alternancia de capas de materiales detríticos, principalmente limos y arcillas compactados, que componen el cuerpo del muro levantado, con una altura máxima de 7 m. Los primeros 2 m contienen un número mucho mayor de bloques y cantos de areniscas terciarias que el resto de niveles superiores. En la parte más alta de los depósitos de gravas, cerca del contacto con los materiales superpuestos, pueden apreciarse restos de raíces y otros fragmentos vegetales que revelan la antigua superficie topográfica cultivada sobre la que se ha levantado el dique del pantano.

Figura 2. Corte esquemático y visión de los materiales el dique de la balsa en la brecha
 Figure 2. Schematic diagram and general view of materials in the inner part of dam break

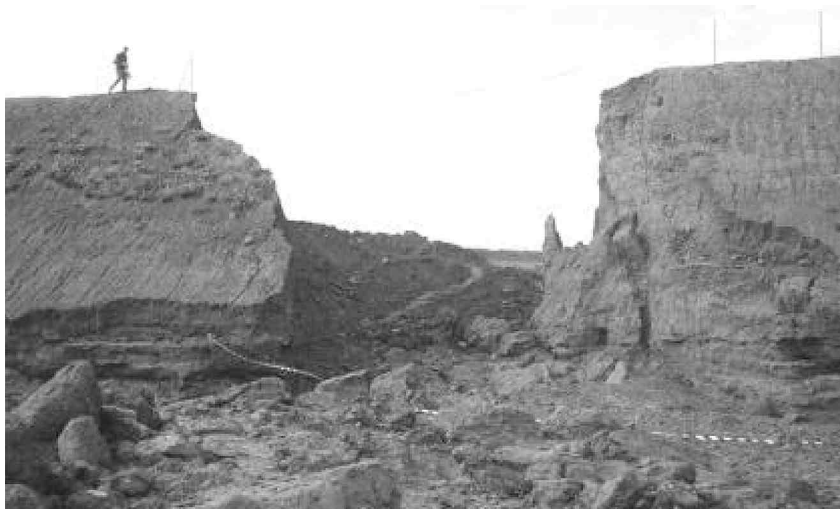
La rotura se produjo alrededor de las 6 de la mañana del día 21 de enero de 2001, cuando la balsa se encontraba al máximo nivel de carga, al final de la primera prueba de llenado total. El nivel del agua estaba situado aproximadamente a 1,5 m por debajo de la cota de coronación (Figura 3).

Visto en planta, el eje de la rotura del dique de la balsa no es completamente perpendicular al muro sino levemente desviado hacia el SSE. También en planta, la anchura del dique afectado por la brecha es de 17 m en su cara interna y de 10 m en su parte externa. En perfil frontal, la rotura vista desde el exterior tiene forma trapezoidal con una altura (d) de 10 m y unas anchuras superior (B_s) de 16 m, e inferior (B_i) de 10 m.

Figura 3. Vista general de la rotura de la balsa de San Juan (Altorricón, Huesca)
Figure 3. General view of the San Juan Dam break (Altorricón, Huesca)

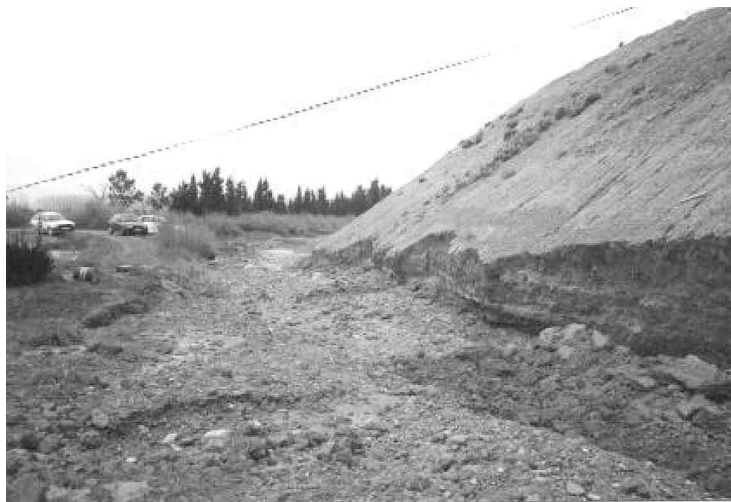
Figura 5. Socavación por flujo concentrado en la base del talud de la balsa
Figure 5. Rill erosion at the dam-basement

Las aguas que escaparon paralelas a la base del talud externo en sentido oeste y se dirigieron hacia el Arroyo de Orriols, socavaron profundamente la base del muro creando un canal de unos 4 m de anchura y 1 m de profundidad. Al llegar a una zona de mayor pendiente situada justo al lado de la balsa, el agua excavó surcos de profundidad superior a 1,5 m sobre los materiales pleistocenos, alcanzando la superficie de contacto con las areniscas terciarias.

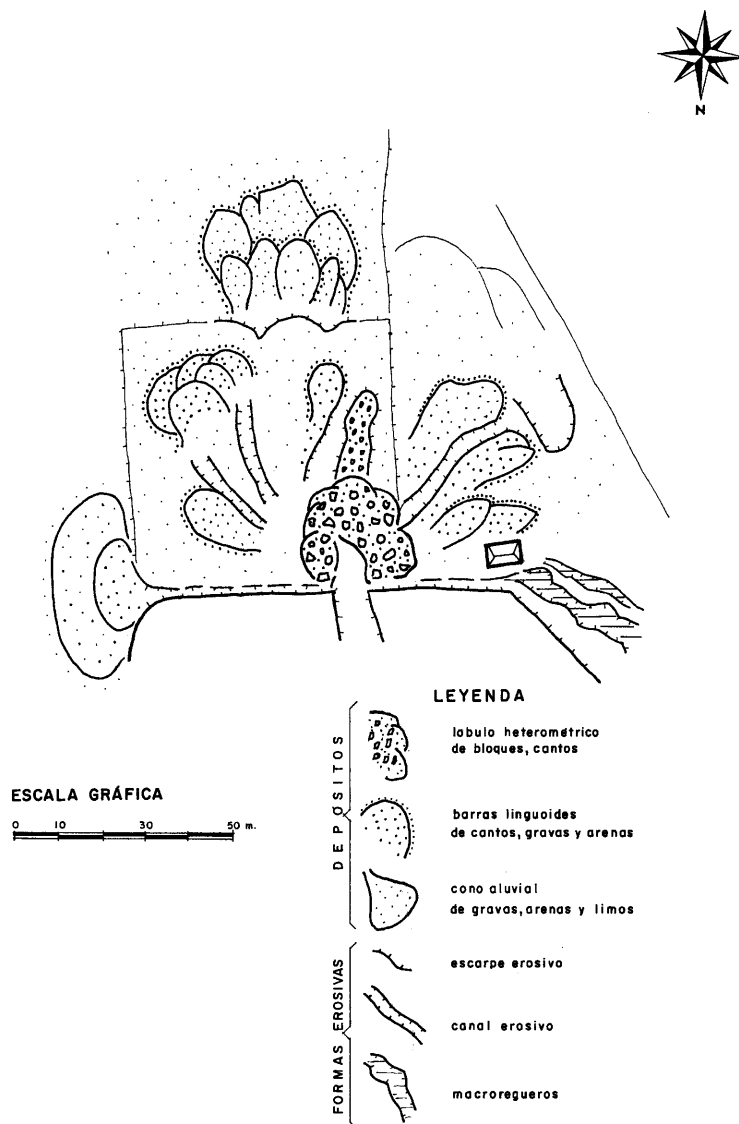
El cono de deyección principal tiene una longitud máxima de unos 100 m y una altura máxima de 0,70 m sobre los campos de cultivo circundantes. En la zona proximal del cono aparecen localizados los fragmentos de mayor tamaño. Se trata de bloques, algunos de calibre superior a 1 metro, de fragmentos de las gravas pleistocenas y de las losas de hormigón que recubren el talud interno de la

Figura 7. Croquis de los depósitos del cono de deyección emplazado al pie de la rotura.
Figure 7. Scheme of alluvial fan deposits at the dam-break footslope
