PROCESOS QUE CONDUCEN A LA ROTURA DE MUROS EN TERRAZAS DE CULTIVO (NORTE CASTELLÓN)

J. PALLARES BOU

Resumen. La rotura de los muros de banales es el momento a partir del cual los procesos de erosión sobre el suelo de la terraza acusan una importante aceleración.

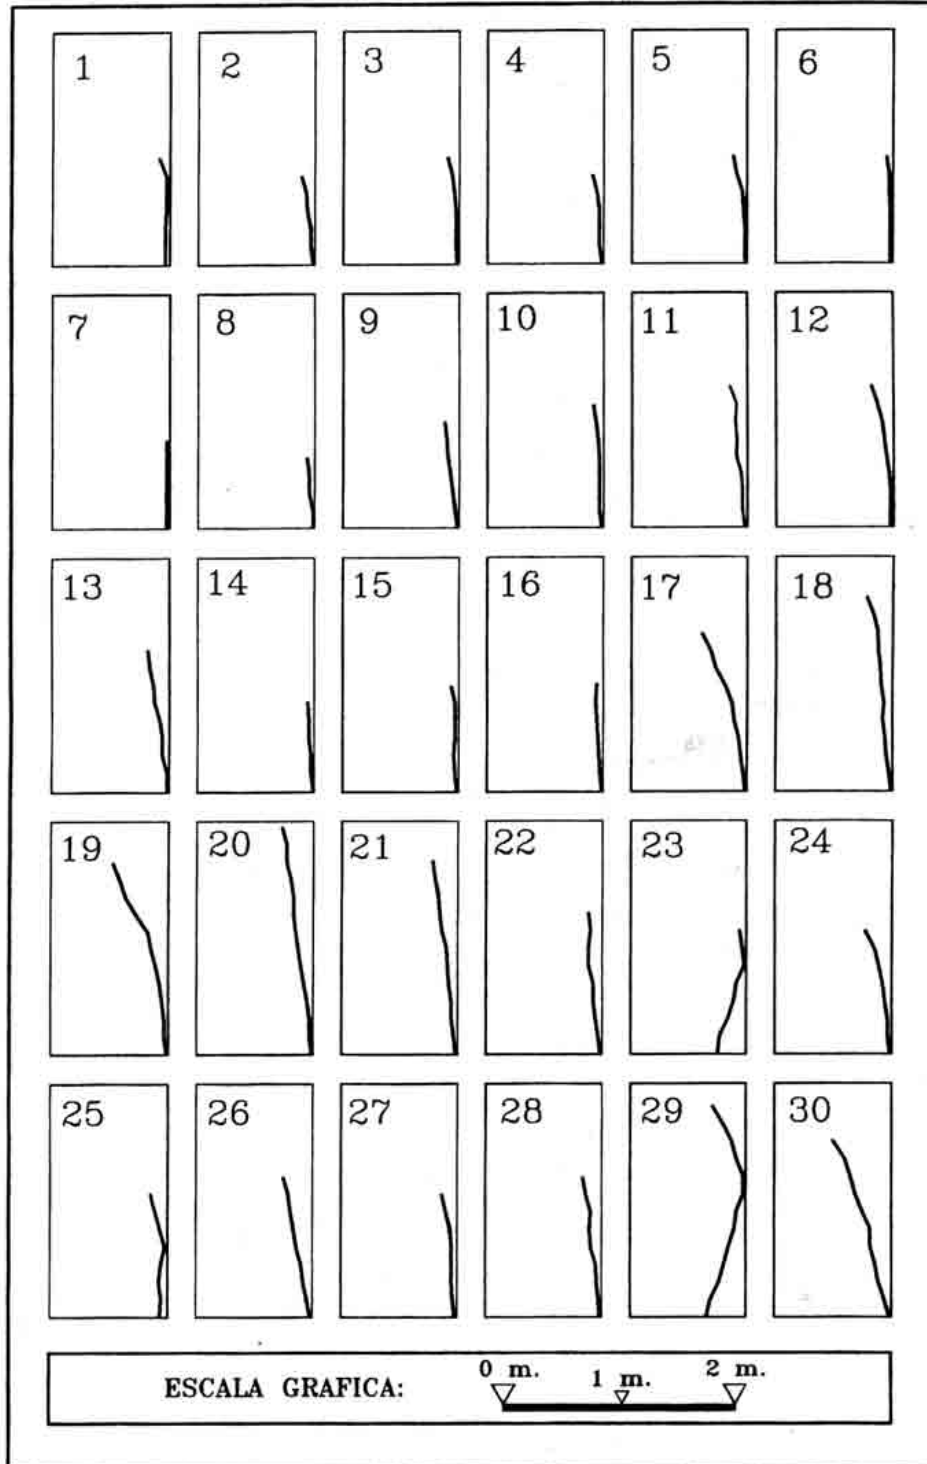
Fig. 2. Representación gráfica de los perfiles verticales de muros
(Graphic representation of vertical bank profiles)

Los perfiles de las paredes han sido levantados en campo con intervalos de 15 cm sobre el eje de ordenadas (Figura 2).

La característica común de los perfiles medidos (Figura 2) en tramos estables es la de que el valor del Indicador de Estabilidad es menor de 1.2, encontrándose la mayor parte de ellos en torno al valor 1.

En los perfiles medidos en tramos inestables observamos estas características:

- El indicador de estabilidad es mayor de 1.2
- En una proporción considerable de ellos (65%), aproximadamente a la mitad de la altura del perfil se produce una ruptura de pendiente que separa dos segmentos con inclinaciones marcadamente diferentes.

GRUPO B. Perfiles inestables que muestran disminución de inclinación en segmento superior. Se caracterizan porque el segmento inferior mantiene una inclinación semejante a la de los perfiles estables, pero el segmento superior ofrece una inclinación sensiblemente menor. Los perfiles que cumplen estos condicionantes son: 2,4,8,14,16,17,18,19,24 y 30 (50% de los perfiles Inestables).

GRUPO C. Perfiles inestables que muestran aumento de inclinación en segmento inferior. Puede darse "abombamiento" o "pandeo" cuando el segmento inferior tiene una inclinación mayor o igual a 90° . Dentro del grupo C tenemos los perfiles 1, 3, 5, 6, 7, 15, 25, 27, y 29 (45%), de los cuales el 1, 3, 15, y 29 evidencian abombamiento.

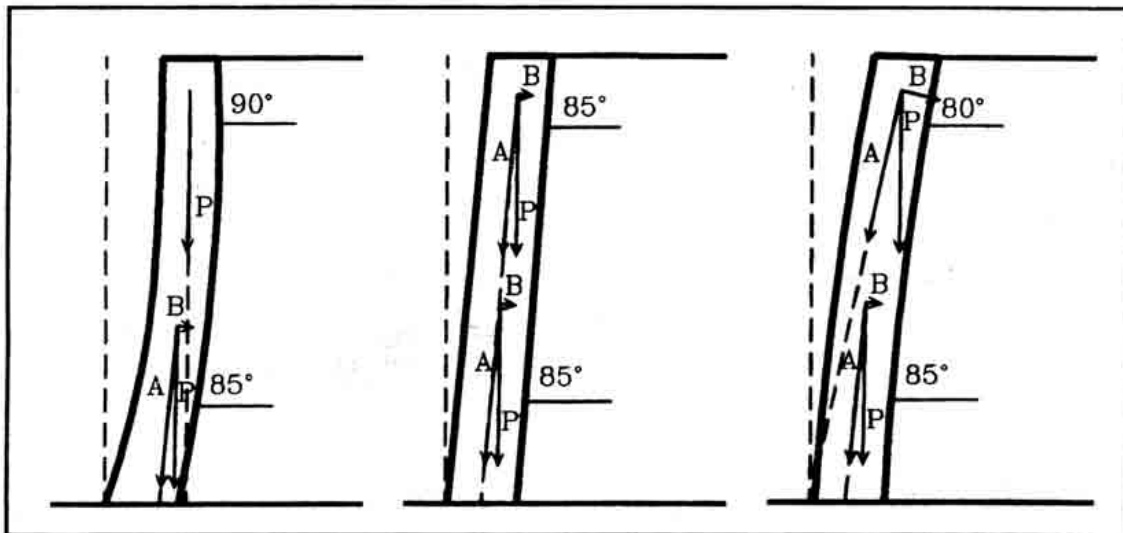
Fig. 4. Sistema de fuerzas en muros estables
(System of power in stable profiles)

Podemos describir las siguientes fuerzas (Figura 4):

La fuerza P debida al peso de cada sector del muro se descompone como la suma vectorial de:

- Fuerza B, perpendicular al muro, que queda anulada por la fuerza de reacción que opone la superficie interna del bancal.
- Fuerza A, paralela o tangente al muro (según consideremos el perfil como un conjunto de tramos rectos o como una línea curva), cuya prolongación debe caer dentro de la base del ribazo, para que sea anulada por la fuerza de reacción que ejerce el suelo.

La fuerza F de fricción, generada por la resistencia al movimiento de las piedras de la pared con respecto a la superficie de deslizamiento interna del bancal. Tiene la misma dirección y sentido opuesto a la fuerza que empuja al cuerpo, en este caso A.

La fuerza C de cohesión de la pared, debida a que la disposición de los sillares se realizó durante su construcción buscando el mayor asiento entre ellos. C se opone, igual que F, a cualquier fuerza que tienda a modificar la forma de la pared. Su módulo dependerá de las dimensiones, forma y ajuste de las piedras que forman el ribazo.

El sistema así descrito está en equilibrio; a cada fuerza le corresponde otra de igual módulo y dirección, pero sentido opuesto.

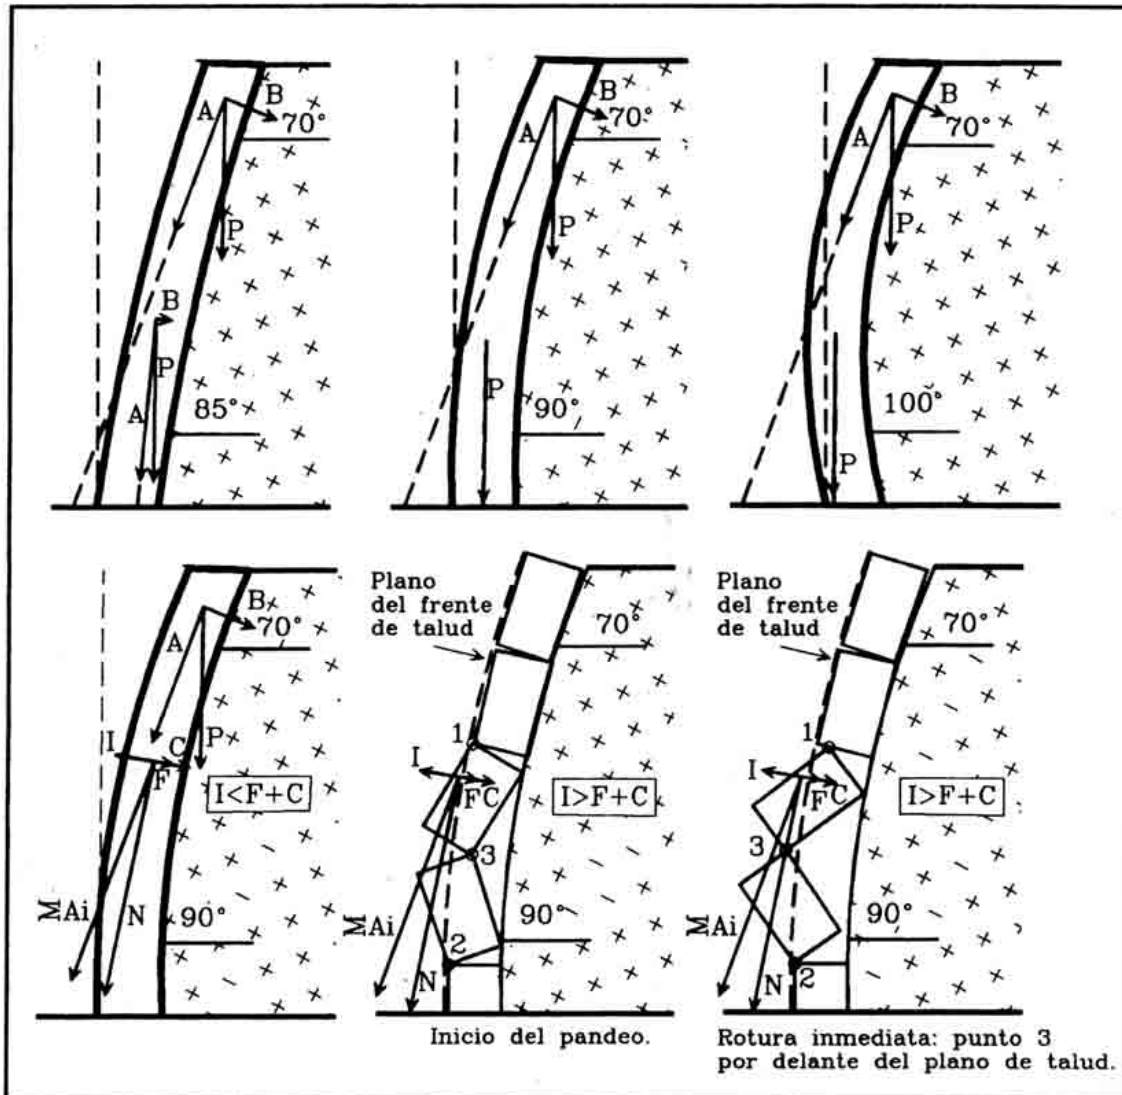
Fig. 5. Sistema de fuerzas en muros inestables. Mecanismo de desmoronamiento por pandeo o abombamiento (System of power in unstable profiles. Sagging mechanism of the bank wall)

En los muros inestables el sistema de fuerzas no está en equilibrio porque la dirección de la fuerza A, prolongada hasta el suelo, se aleja de la base, con lo cual deja de estar compensada (Figura 5). ¿Cuál será la dirección de la componente de A que tenderá a desestabilizar el perfil? ¿de qué factores dependerá su módulo?

Observamos primeramente que en gran parte del segmento inferior las prolongaciones de las fuerzas A continúan estables dentro de la base de la pared, mientras que en el segmento superior dejan de serlo. Distinguiremos pues entre una parte estable y una inestable.

Traslademos las fuerzas A del segmento inestable sobre un mismo punto. La suma vectorial de las fuerzas A inestables (ΣA_i) tendrá una dirección cuya prolongación continuará siendo exterior a la base de la pared.

De la descomposición vectorial de la fuerza ΣA_i (Figura 5) obtenemos por un lado la fuerza N, que es paralela o tangente al perfil del muro y que queda anulada porque su prolongación se mantiene en la base del muro. Y por otro lado la fuerza I, cuya dirección es perpendicular al perfil, y sentido hacia la parte exterior del mismo (Ayala Carcedo et al. 1987).

Con la aparición de la fuerza I, el sistema estable inicial se desequilibra y es ahora cuando es necesaria la participación de las fuerzas F de fricción y C de cohesión como elementos estabilizadores para poder explicar la existencia de muchos de los perfiles medidos. Como las fuerzas F y C se oponen directamente a cualquier movimiento, se puede escribir:

En el momento en que el módulo de I sea mayor que F y C la rotura es inevitable.

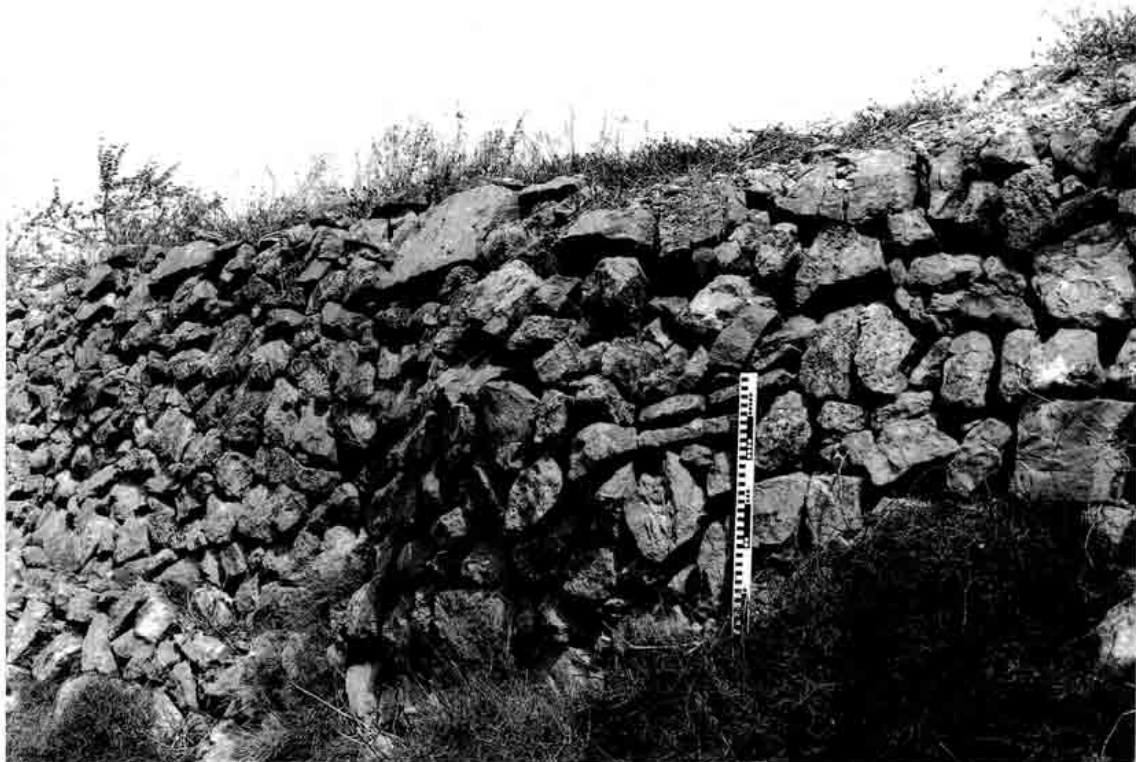
Fig. 6. Tramo de ribazo con manifestación crítica de abombamiento (Strech of bank with critical manifestation of sagging)

Cuando existe abombamiento o pandeo (Figura 6), el sistema de fuerzas es idéntico al descrito en lo que respecta al segmento del perfil con inclinación menor de 90°, pero en el segmento con ángulo mayor de 90° encontramos que:

La fuerza F es nula porque la fricción depende del coseno del ángulo, y a partir de 90° es negativo.

Al no existir apoyo del muro sobre el talud, la fuerza P no se descompone en A y B, con lo cual cuando la prolongación de P no recae en la base, ésta se invierte íntegramente en desequilibrar la pared.

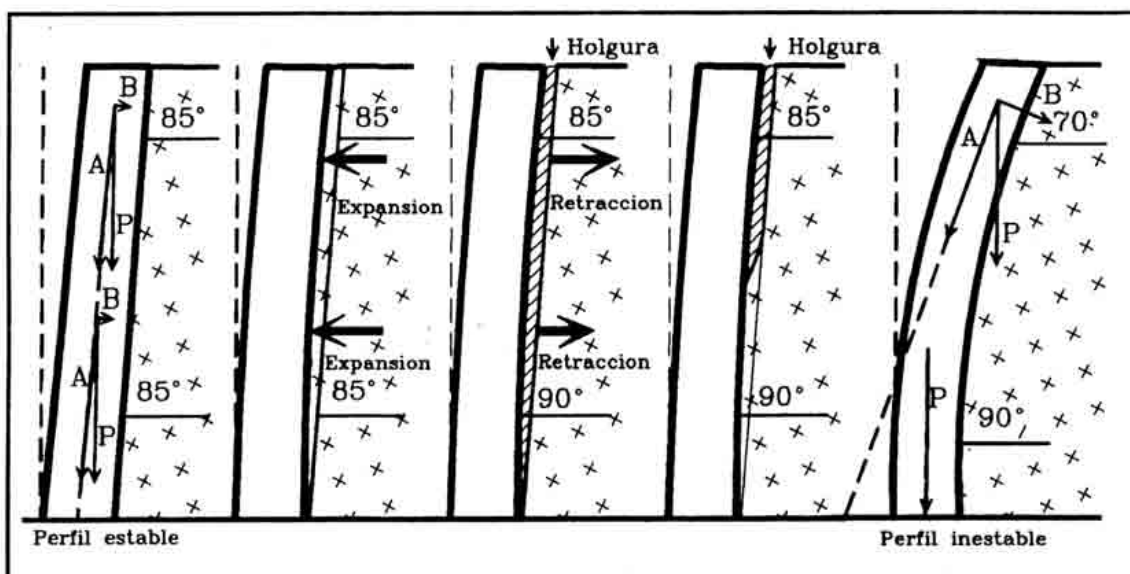
Durante las lluvias el suelo que constituye el bancal, con su componente arcillosa o margosa, aumenta de volumen al humedecerse. En consecuencia la pared, que se apoya en el talud, sufrirá una deformación. En el siguiente período seco, el material expandido por la humedad recuperará su volumen inicial. Si el muro no tiene una estructura suficientemente elástica como para acomodarse a la nueva situación, se crearán unos espacios vacíos entre la pared y la superficie de contacto con el terreno. Estos huecos se rellenarán bien por propio asentamiento del suelo o bien durante los primeros momentos de una tormenta, al ser ocupado por material arrastrado de capas superiores. Si la humectación es suficientemente efectiva, se producirá una nueva expansión del material, deformando un poco más la pared y volviéndose a iniciar el ciclo, el cual se podría sintetizar según estas fases (Figura 7):

Fig. 7. Modificación del perfil del muro debida a ciclos de expansión y retracción del terreno
(Modification of the wall profile owing to expansion and retraction cycles of soil)

- 1° perfil inicial estable
- 2° expansión de las arcillas y margas durante una tormenta
- 3° deformación de la pared
- 4° retracción del material durante un período seco: generación de holguras entre pared y talud
- 5° desaparición de holguras por asentamiento del suelo o por traslado de partículas desde capas superiores durante las lluvias
- 6° nueva expansión por humectación

El resultado del proceso al cabo de los años es un aumento de inclinación (que puede llegar al abombamiento), en la parte inferior del muro, y una disminución en la parte superior. Las condiciones necesarias para que se dé este tipo de proceso son:

- propiedades expansivas del suelo del bancale
- sucesión de períodos secos y húmedos

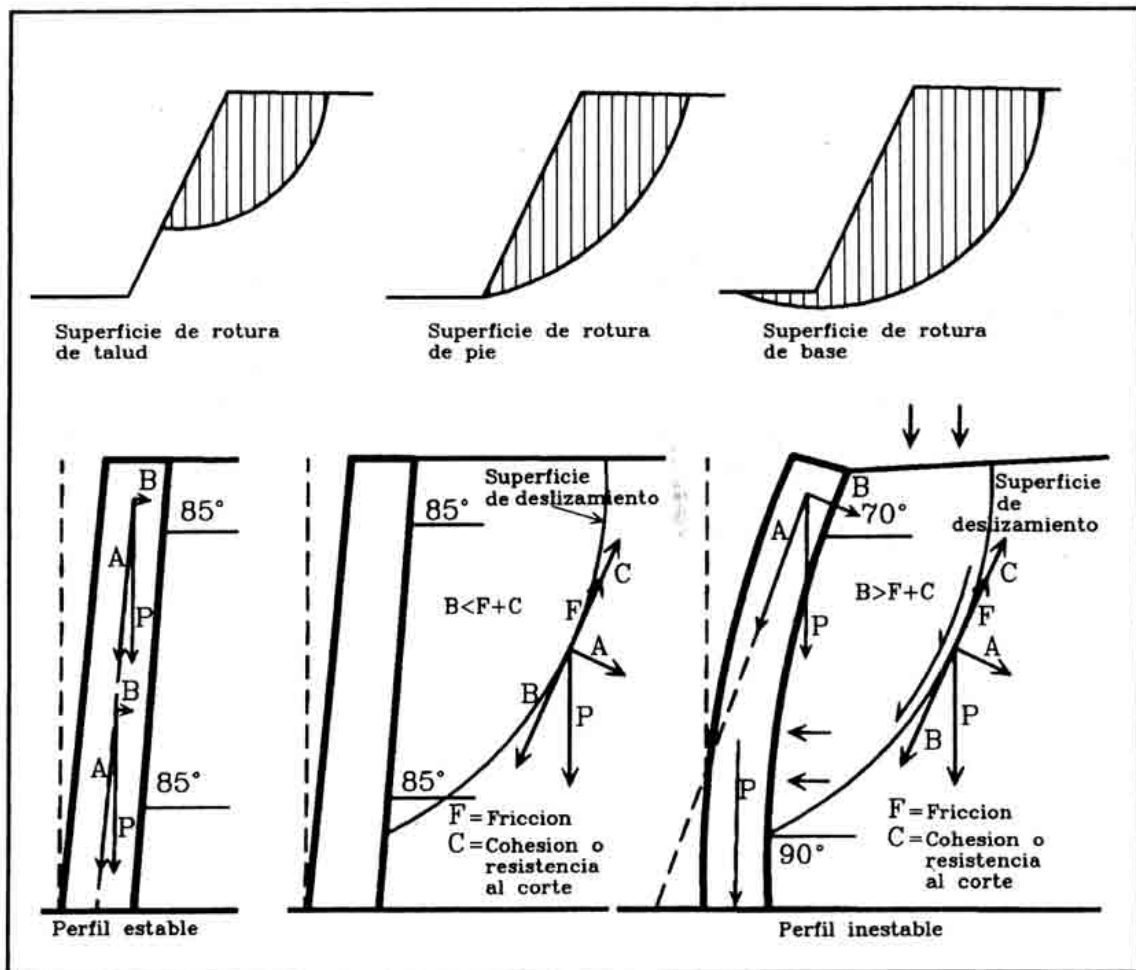
Fig. 8. Modificación del perfil del muro debida a deslizamiento del terreno en el talud
(Modification of the wall profile owing to a sliding of the slope)

En los deslizamientos rotacionales, que son los que afectan principalmente a nuestro caso, la superficie de rotura es curva: esférica o cilíndrica, produciéndose un giro de la masa inestable alrededor de un eje situado por encima del centro de gravedad de la masa deslizada (Figura 8).

La rotación implica hundimiento o inclinación a contrapendiente en la cabecera, y elevación o abombamiento en el pie. La consecuencia en la morfología del muro será por un lado una presión que abomba la pared en su parte inferior, y por otro la disminución de la inclinación en la parte superior.

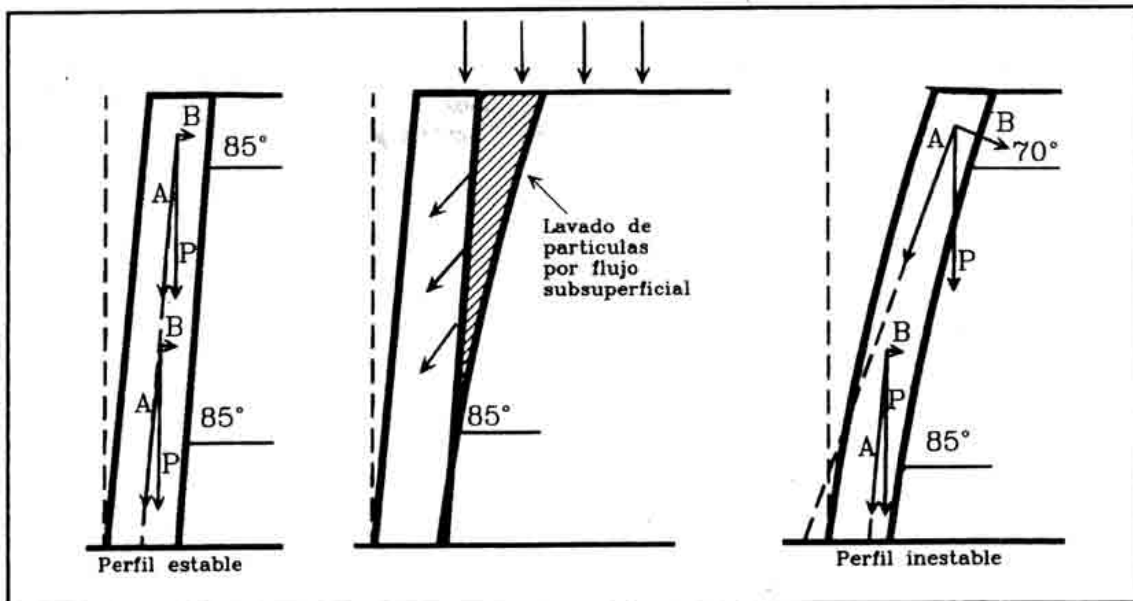
Fig. 9. Modificación del perfil del muro debida a desalojo de material del talud por flujo subsuperficial (Modification of the wall profile owing to material ejection as a result of subsurface flow)

En las laderas abancaladas, el flujo subsuperficial no queda interrumpido por la pared del banal. El drenaje del agua a través de las piedras que lo componen está garantizada por los intersticios existentes entre ellas. La red de flujo subsuperficial se densifica en las proximidades de la superficie de contacto entre el terreno y el muro (Whipkey & Kirkby, 1980); la consecuencia de esto es que la capacidad de arrastre de material en esta zona es mayor, ocasionando un lavado de partículas. La disminución de volumen detrás de la pared producirá la progresiva deformación de la misma, que se acomoda a la nueva morfología del talud. Este proceso, prolongado en el tiempo conlleva la transformación de un muro morfológicamente estable en otro inestable y propenso al desmoronamiento (Figura 9).

En ocasiones el lavado de material por el flujo subsuperficial evoluciona, como hemos podido constatar en algunos casos, produciendo fenómenos de "piping" o erosión interna del terreno, en los que se forman canales verticales y horizontales, en algunos casos con colapsamiento, con la característica común de discurrir paralelos y próximos al ribazo. En estos casos, junto a la base de la pared se observan los puntos de desagüe de estos canales, cuya escorrentía, mucho más concentrada que la del flujo subsuperficial común, erosiona la superficie de la terraza inferior, produciéndose un socavamiento de la base del muro, dando lugar a un nuevo factor de inestabilidad.
