**MOVIMIENTOS DE LADERA Y PRECIPITACIONES
EXTRAORDINARIAS EN LA OMAÑA ALTA
(CORDILLERA CANTÁBRICA, NOROESTE DE LEÓN)**

*Slope movements and unusual precipitation periods in High Omaña Valley
(Cantabrian Mountains, Northwest León)*

P. Arroyo Pérez & A. García de Celis. (2003) Movimientos de ladera y precipitaciones extraordinarias en la Omaña Alta (Cordillera Cantábrica, Noroeste de León). *Rev. C. & G.*, 18 (3-4), 43-54.

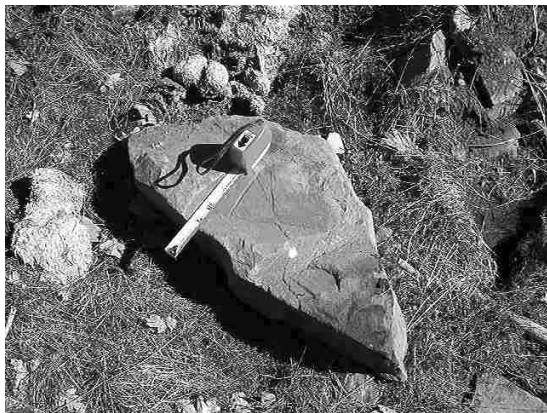
Figura 6. Cuarzita con presencia de estrías hallada en el depósito dejado por un movimiento de ladera.

Figure 6. Boulder of quartzite with glacial striations founded in a landslide.

bien definido. De hecho, un pequeño deslizamiento aguas abajo de Villanueva de Omaña a 1.180 m. y otro en Villaverde de Omaña a sólo 1.153 m. han puesto al descubierto material que sólo ha podido ser depositado por un glaciar (Fig. 6), en cotas altitudinales donde hasta ahora no se pensaba que podían haber llegado los hielos, y a unos 15 Km del área hipotética de acumulación.

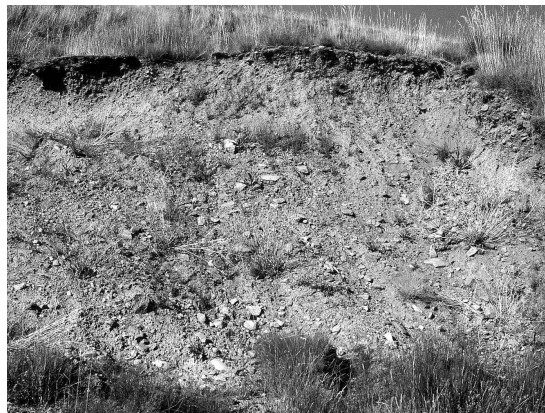
Figura 7. Material afectado por los movimientos de ladera.

Figure 7. The regolith concerned in the landslides.

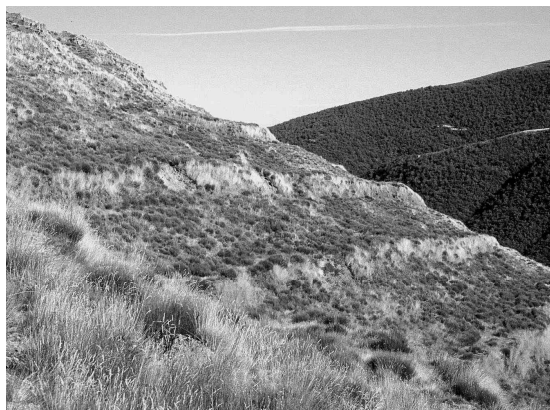
Figura 9. Deslizamientos entre Montrondo y Murias de Paredes, arrancando desde los restos de antiguas terrazas de cultivo.
 Figure 9. Landslides between Montrondo and Murias de Paredes; the scar of the landslides begins on the old crops.

tivos de centeno destinados al autoconsumo y la subsistencia (Cortizo *et al.*, 1994). Los bancales, que probablemente aprovecharon los pequeños rellanos naturales de lóbulos de soliflucción, se concentraban en las partes medias y bajas de las laderas de solana, las más accesibles del entorno de los pueblos. La sustitución del modelo de agricultura tradicional en el contexto del acusado éxodo rural a las ciudades y áreas industrializadas, supuso el abandono de estos cultivos y de todas las tareas que conllevan, incluido el mantenimiento periódico de los bancales. Éstos han sido el origen y punto de arranque de prácticamente el 95% de los movimientos de ladera identificados (Fig. 9 y Fig. 10).

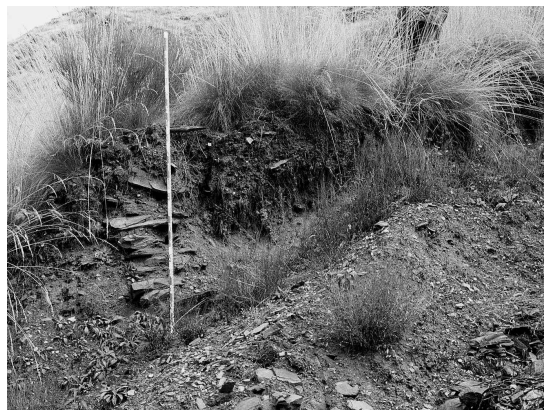
Figura 10. Antiguo muro de balcal roto por un movimiento de ladera cerca del Puerto de la Magdalena.
 Figure 10. Old wall broken by a landslide, near Puerto de La Magdalena.
