FACTORES DESENCADENANTES DE LOS DESLIZAMIENTOS DE LA CANTERA DEL BARRIO DE LA CORONA (Ejea de los Caballeros, Depresión del Ebro)

F. GUTIÉRREZ, T. ARAUZO, C. SANCHO
&
M. GUTIÉRREZ

Dpto. Ciencias de la Tierra. Facultad de Ciencias. Universidad de Zaragoza.
50009 Zaragoza.

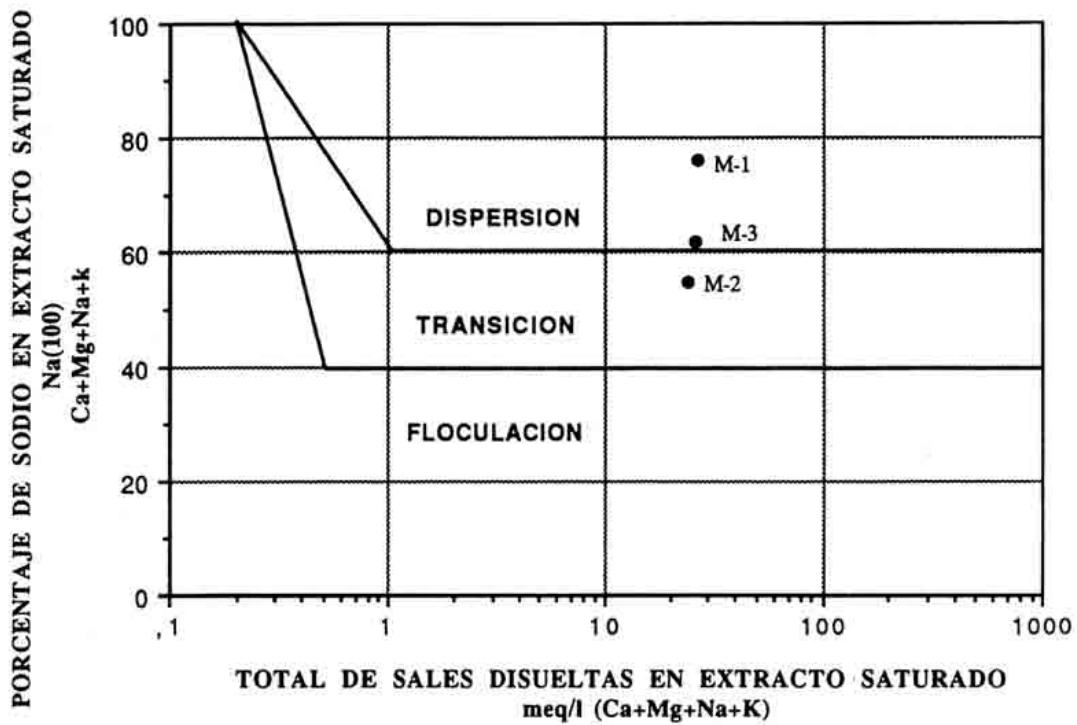
Figura 5. Grado de dispersividad de las muestras M-1, M-2 y M-3 según el criterio de Sherard (Sherard & Decker, 1977). *Dispersivity of the samples M-1, M-2 and M-3 according to Sherard criteria (Sherard & Decker, 1977).*

Para determinar las sales susceptibles de pasar a disolución se obtuvo el extracto de la pasta de saturación siguiendo el método de Richards (1954). Los elementos analizados son Ca⁺⁺, Mg⁺⁺, K⁺, Na⁺, Cl⁻, SO₄⁼, CO₃⁼ y HCO₃⁻, utilizando electrodos selectivos y fotómetro de llama. El pH del extracto es alcalino. En el análisis de los cationes destaca un importante contenido en sodio, sobre todo para las muestras M-1 y M-3. Por otro lado, entre los aniones, sobresale el contenido en sulfatos, fundamentalmente de la muestra M-2. Con los datos de estos análisis es posible obtener una serie de índices (SAR, ESP y % Na/total de cationes) que permiten conocer el grado de dispersividad del material siguiendo el criterio de Sherard (Sherard & Decker, 1977) (Fig. 5). Esta gráfica pone el manifiesto que las muestras M-1 y M-3

caen dentro del campo de la dispersión y la M-2 se aleja ligeramente del mismo, lo que corrobora el carácter dispersivo de las muestras M-1 y M-3, representativas de gran parte de la columna (Fig. 2). Por otro lado, en caso de que la capacidad de intercambio catiónico sea elevada, las altas concentraciones de sodio pueden favorecer la adsorción de agua y el desarrollo de importantes cambios volumétricos en el material, mermando la resistencia del mismo (Hilbert, 1981).

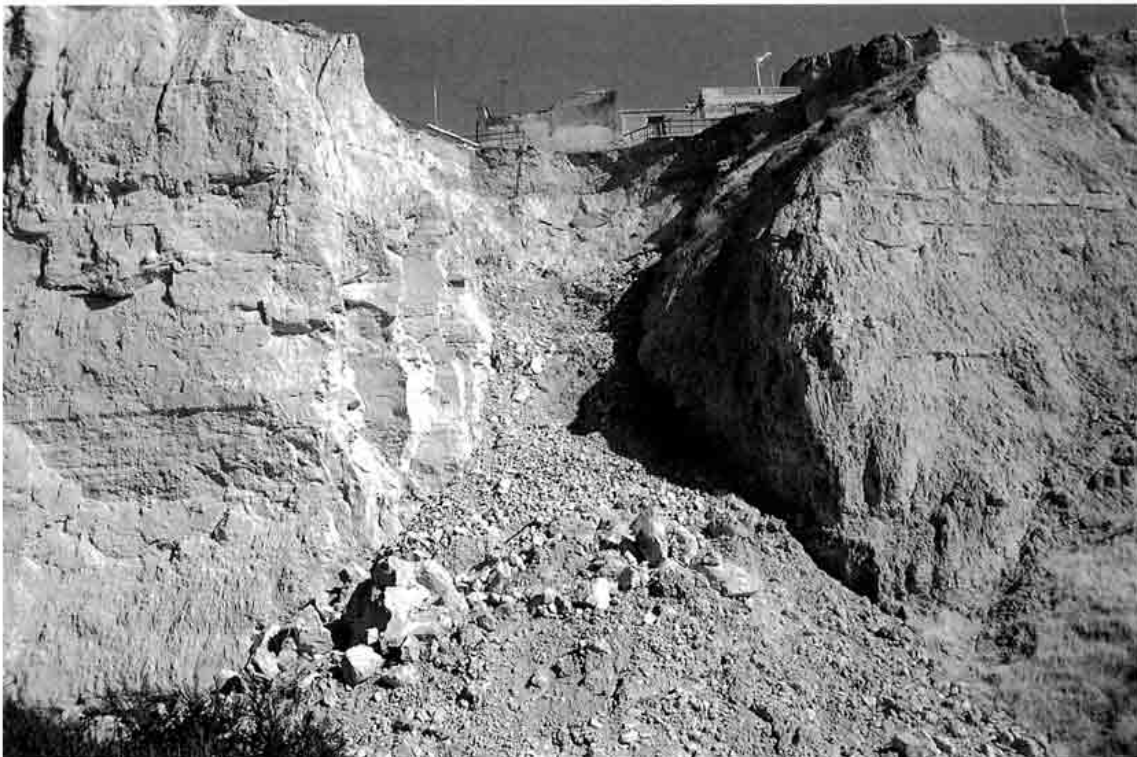
Figura 9. Movimiento complejo de deslizamiento y caída. *Complex movement with sliding and fall.*

El tipo principal corresponde a un movimiento de masas complejo en el que intervienen los mecanismos de deslizamiento sobre uno o varios planos (*rock slide*) y de caída libre (*rock fall*) siendo este segundo mecanismo el de mayor importancia (Fig. 9). En estos movimientos complejos, cuando los esfuerzos de cizalla superan la resistencia al corte, los materiales densamente fracturados del escarpe deslizan aprovechando planos de discontinuidad preexistentes. La cicatriz del deslizamiento adopta aquella geometría para la que la resistencia al corte es menor, en nuestro caso una morfología en embudo. Una vez que comienza a deslizarse la masa rocosa, el material se descompone en numerosos bloques que se golpean y fragmentan en el transcurso de su caída.

El material movilizado por deslizamiento y caída se acumula en la base del escarpe formando un cono (Fig. 9), en el que los bloques mayores tienden a alcanzar las partes más distales y cuya pendiente (unos 35°) corresponde al ángulo de reposo (Carson, 1977) (Fig. 10). Algunos de estos conos llegan a invadir el cauce del Arba de Luesia, estando afectados por procesos erosivos que socavan la base de la acumulación (Fig. 8).

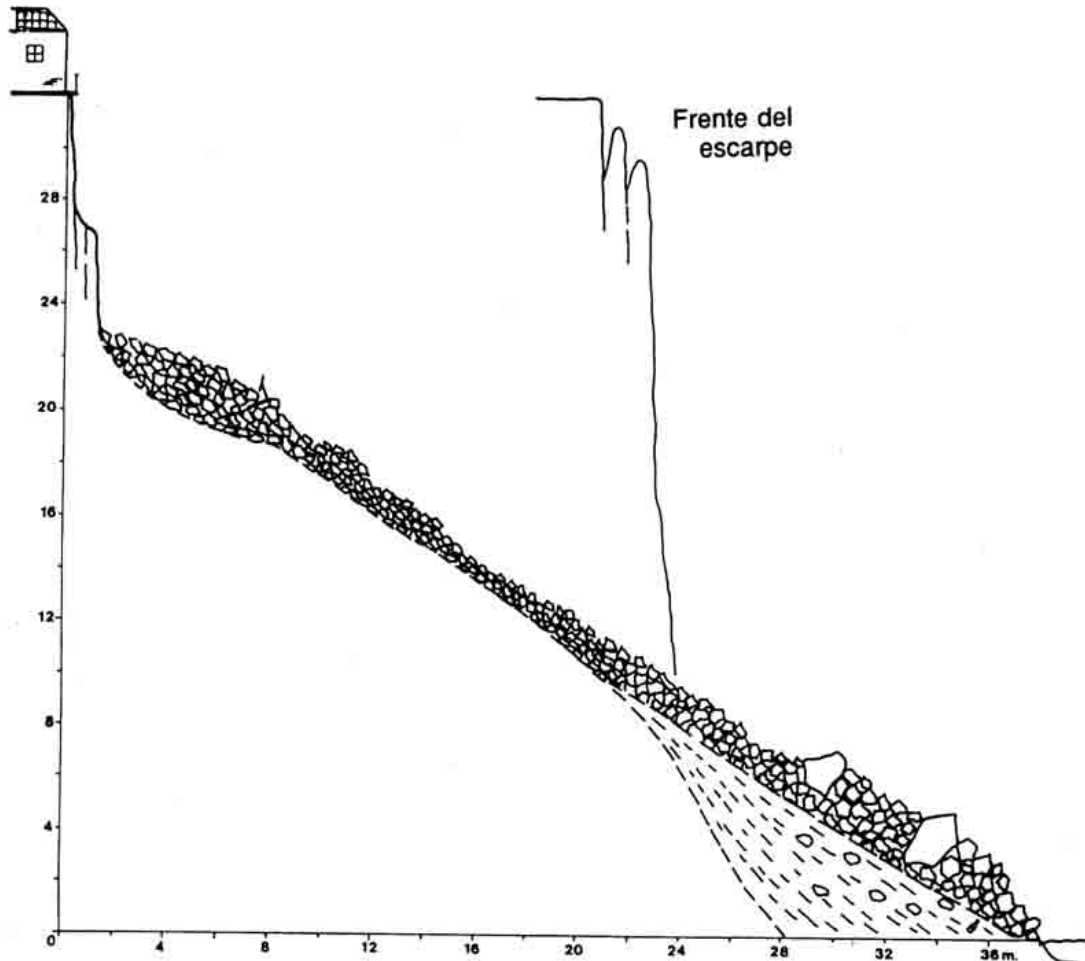
Figura 10. Corte transversal del deslizamiento activo correspondiente al punto A de la figura 8. La masa de bloques fosiliza a un depósito más antiguo originado por movimientos de ladera anteriores. *Cross section of the active slope movement corresponding to point A in figure 8. The mass of blocks fossilizes an older accumulation originated by previous slope movements.*

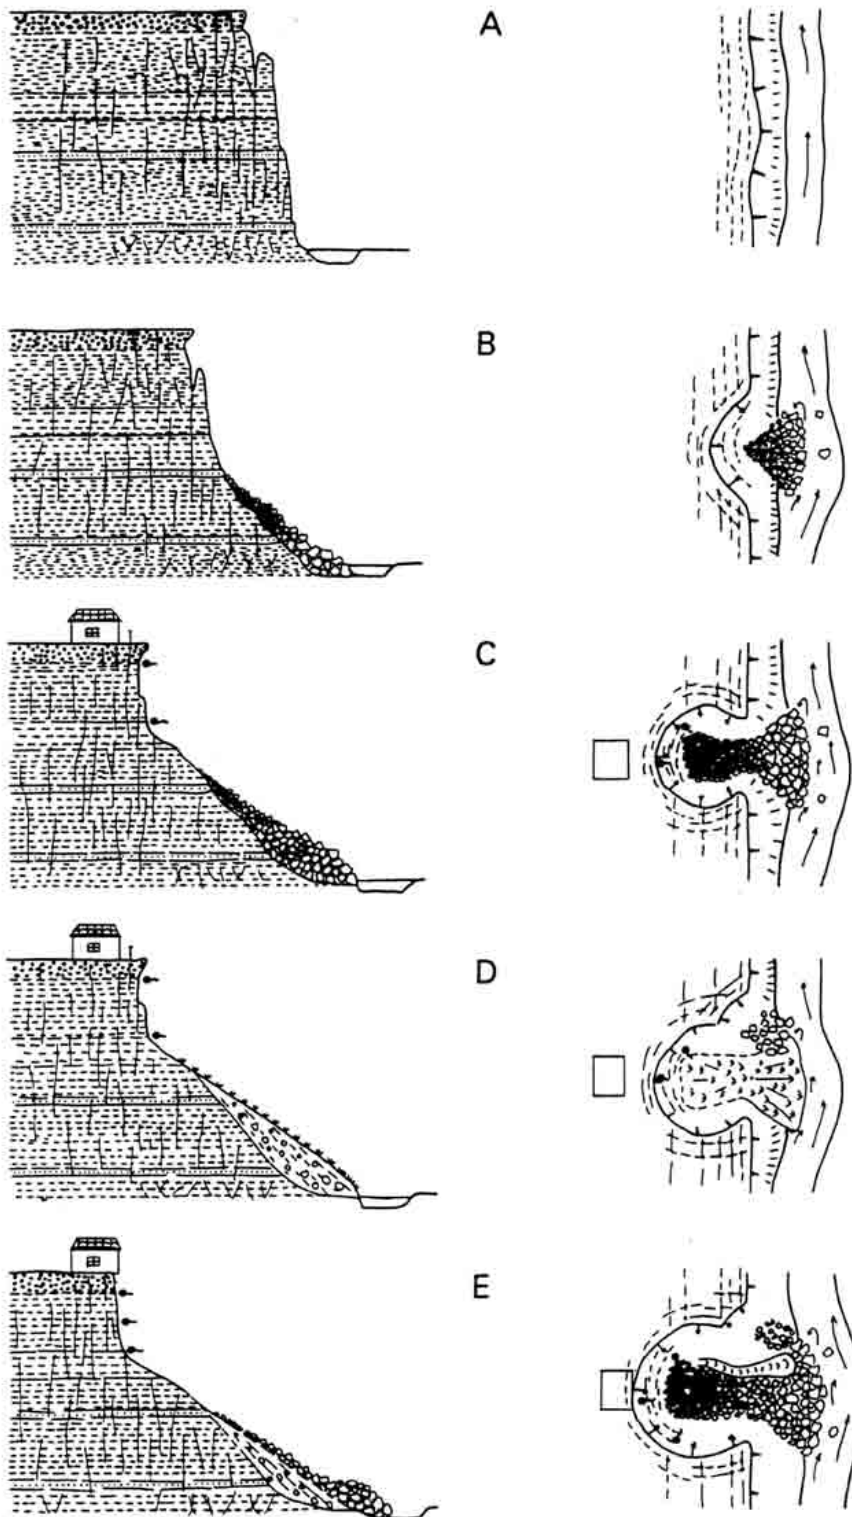
Figura 11. Esquema evolutivo de los movimientos de ladera que afectan a la Cantera del Barrio de la Corona.
Evolutionary sketch of slope movements in Barrio de la Corona scarp.

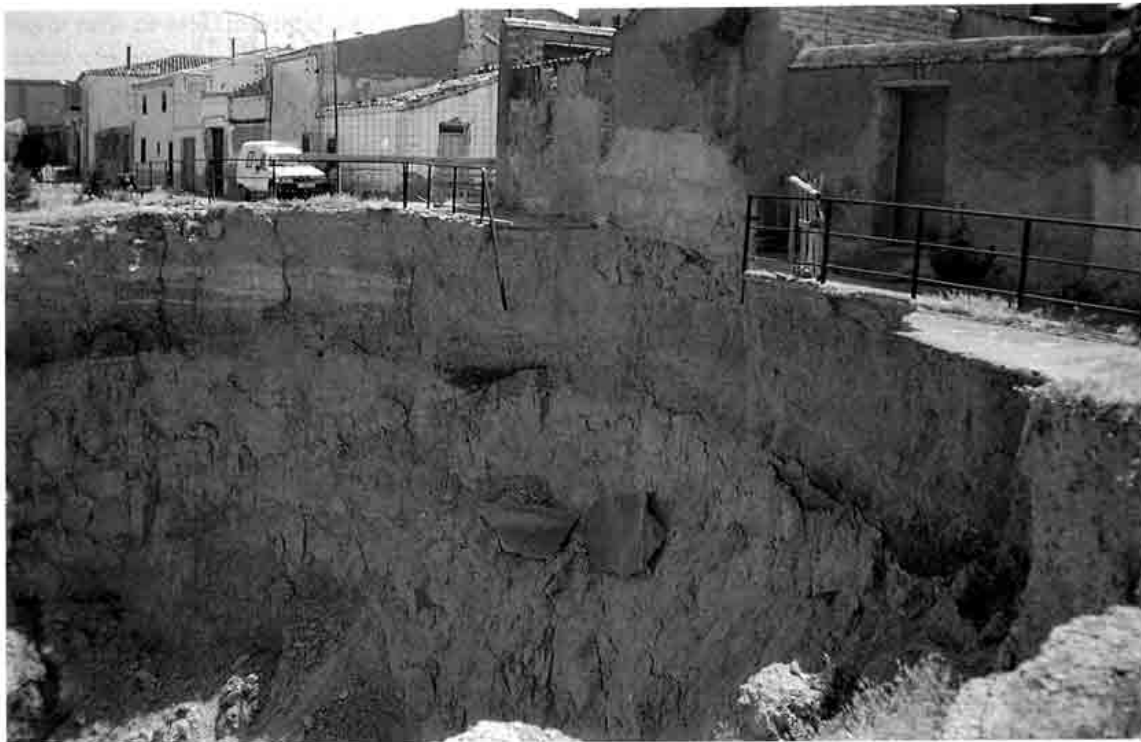
Figura 12. Cicatriz activa del deslizamiento correspondiente al punto A de la figura 8.
Active scarp of the slope movement corresponding to point A in figure 8.
