INTERPRETACIÓN HIDRODINÁMICA Y SEDIMENTARIA DE LA ROTURA DE LA Balsa DE SAN JUAN (ALTORRICÓN, HUESCA)

*Hydrodynamic and sedimentary interpretation of the San Juan Dam break
(Altorricón, Huesca)*

R. J. Batalla y J. C. Balasch

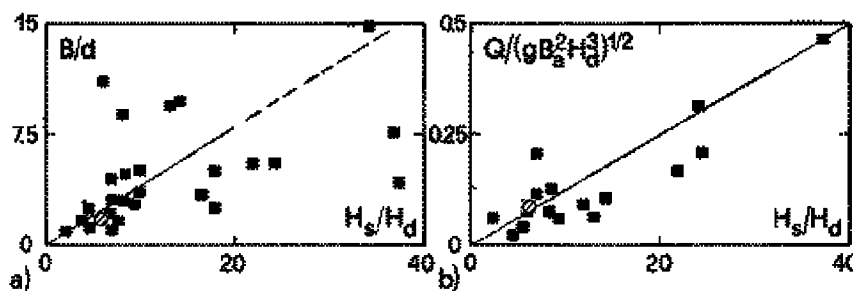
altura media (Figura 4a). En el caso de la balsa de San Juan, $H_s = V_s^{1/3} = (600.000 \text{ m}^3)^{1/3} = 84 \text{ m}$, y por tanto, el cociente $H_s/H_d = 84/16 = 5,25$.

El caudal pico relativo se puede relacionar con la altura relativa de la balsa a partir de la expresión $Q_p/(gB_a^2H_d^3)^{1/2} = 1,25 \cdot 10^{-2}(H_s/H_d)$, donde B_a es la anchura media de la rotura (Figura 4b). El cálculo

Figura 4. Relaciones empíricas entre (a) la geometría de la rotura (H_s/H_d) y la anchura máxima relativa (B/d) y (b) el pico de la descarga ($Q/(gB_a^2H_d^3)^{1/2}$) y geometría de la rotura o altura relativa del dique de la balsa (H_s/H_d) (Singh, 1996). En círculos (●) se indican los valores de la balsa de San Juan, y en cuadros negros (■) los casos estudiados por Singh (1996).

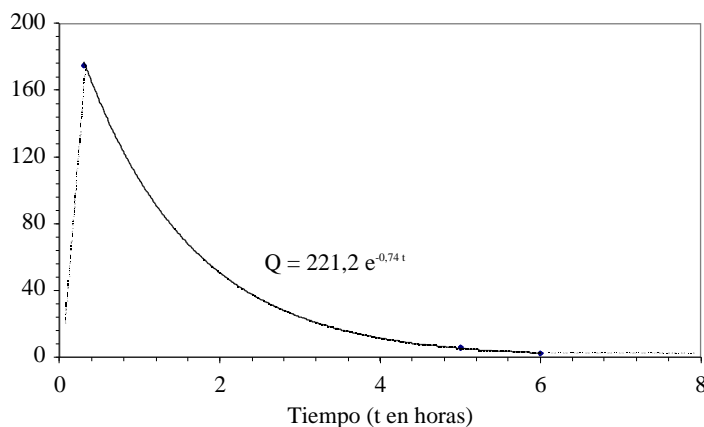
horas, según las observaciones de los vecinos de la zona, se ha realizado una aproximación al hidrograma de la avenida de agua, al que se ha ajustado una función exponencial negativa de agotamiento de la reserva de agua (Figura 6). Un cambio del tiempo de retardo estimado, pasando por ejemplo de 15 minutos a 30 o 60, no alteraría notablemente la forma del hidrograma ni la orientación del trabajo, que no es la de presentar un estudio exacto sino la de ofrecer datos aproximados y ordenes de magnitud del suceso ocurrido.

Figura 6. Reconstrucción del hidrograma teórico de la rotura y desguace de la balsa de San Juan.
Figure 6. Hydrograph reconstruction after dam-break and water-wave release at the San Juan Dam

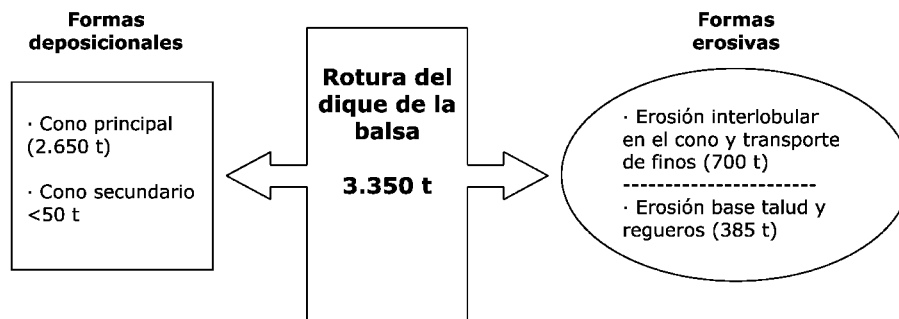
El sedimento total depositado en el cono es, por lo tanto, de 2.650 t lo que supone el 80% del sedimento liberado durante la rotura. El resto de sedimento (700 t) fue probablemente depositado en el cono en una primera instancia y posteriormente lavado en las zonas preferenciales interlobulares de erosión, y transportado por los campos de cultivo y los bancales hasta centenares de metros (Figura 9). Se ha estimado asimismo la erosión ocasionada por el flujo lateral que socavó la base del talud de la balsa (materiales cuaternarios y materiales de relleno compactados) en fases posteriores de la crecida en aproximadamente 385 t de sedimentos, a partir de la longitud (ca. 60 m) y la sección del reguero (3,5 m²), y una densidad media de los materiales de 1,75 t m⁻³.

Figura 9. Balance de sedimento con relación a las formas resultantes (la erosión de la base del talud no se computa en el balance ya que los materiales socavados y transportados no proceden de la rotura de la balsa)
