DINÁMICA HIDROGEOMORFOLÓGICA E IMPACTO ANTRÓPICO EN LA CUENCA DEL ARROYO DEL PARTIDO (NW DEL PARQUE NACIONAL DE DOÑANA, HUELVA, ESPAÑA, EVALUACIÓN DE PROCESOS ACTUALES

Hydro-geomorphological dynamic and man induced processes in el Partido River (NW National Park of Doñana, Spain). Analysis of current processes

F. Borja¹, C. Borja², M. Fernández² & A. Lama³

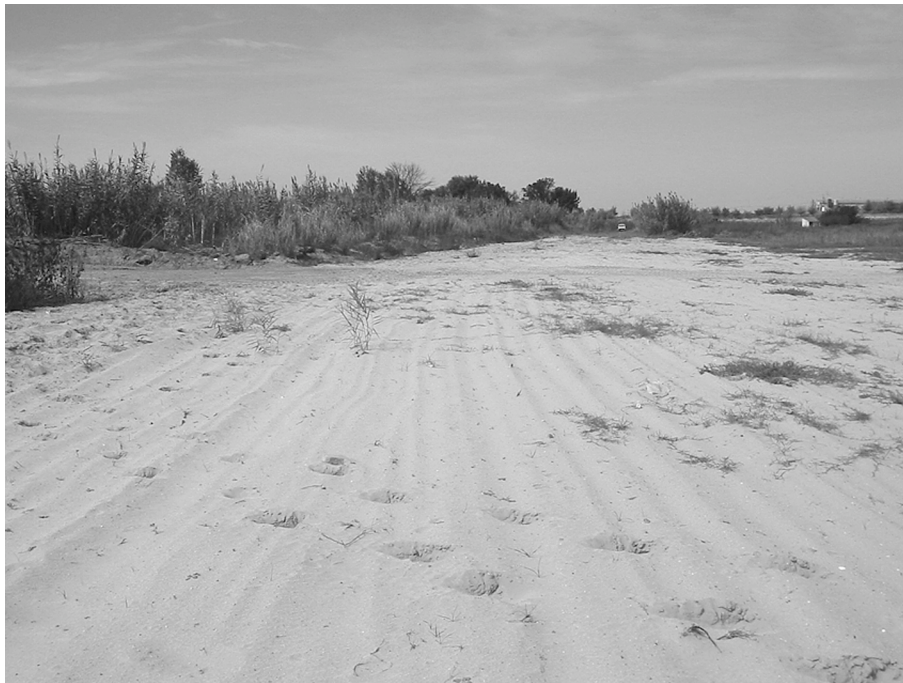
Figura 4. Mantos de arena de sobrecanal (lóbulos de floodout y floodplain sand sheet.) en el tramo medio del arroyo Cárcava, aguas abajo de la localidad de Bollullos Par del Condado.

Figure 4. Floodout and floodplain sand sheet deposits of the Cárcava middle stretch, near Bollullos Par del Condado village.

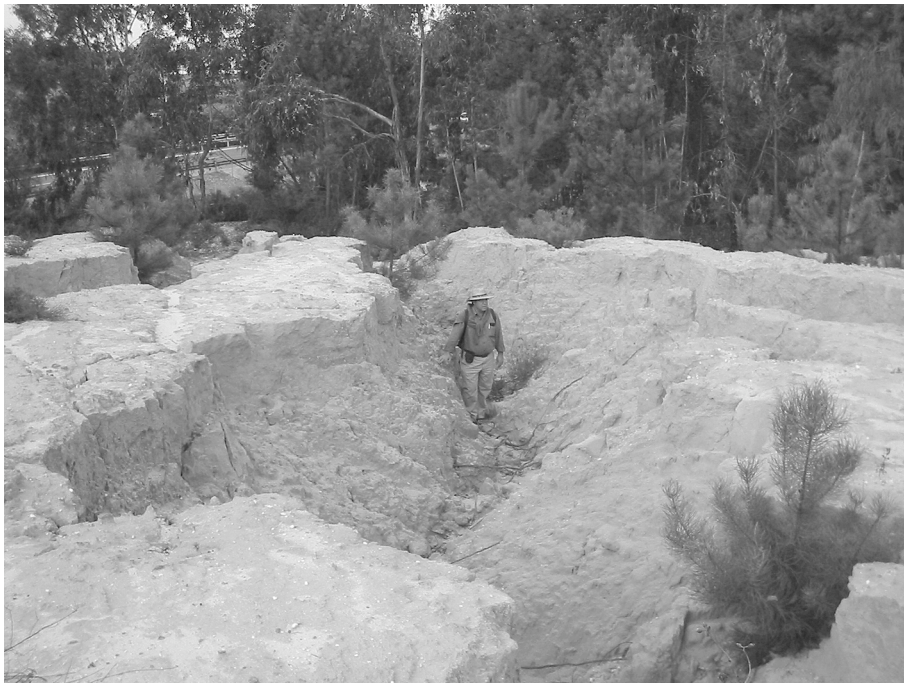
Figura 5. Desarrollo de la arroyada concentrada como resultado de la actividad extractiva llevada a cabo en los interfluvios de la cuenca del arroyo Cárcava.

Figure 5. Gully progression induced by exportation of sandy mining.

Desde el punto de vista de la afección antrópica, sobre las vertientes de esta subcuenca destaca una intensa remoción del terreno provocada por la instalación de plantas de extracción de áridos y por los diversos desmontes llevados a cabo sobre la cubierta vegetal originaria. Esta última actuación se asocia con frecuencia al cultivo del eucalipto en los interfluvios de la cuenca alta, la cual cursa habitualmente bajo la siguiente secuencia: desmonte / nuevo uso / abandono / erosión. Dichas transformaciones conllevan una rápida reactivación de los procesos de arroyada, la concentración de flujos superficiales y el desarrollo de profundas cárcavas (Fig. 5).

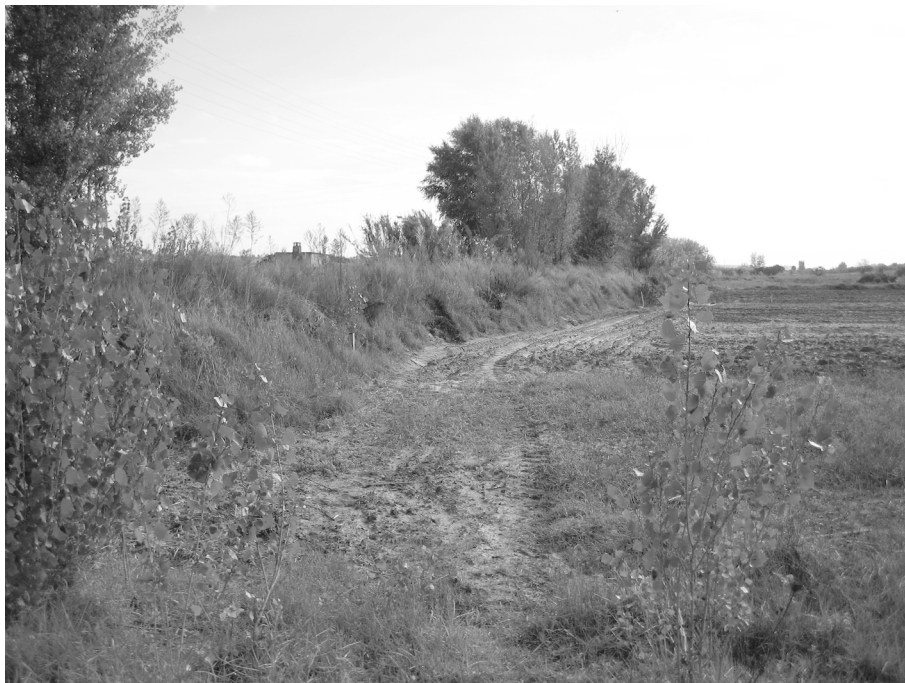
Figura 6. El recrecimiento artificial de las orillas en el arroyo Calancha provoca la desconexión del cauce con su llanura aluvial, quedando topográficamente por encima de ella.

Figure 6. The artificial regrowth of the banks in the stream disconnects Calancha channel with its floodplain, remaining topographically above it.

colmatación, mostrando depósitos que llegan no sólo a enrasar con las orillas sino a desbordarlas, como demuestra la abundante presencia de acúmulos del tipo *floodplain sand sheet* y *floodout* compuestos a base de arenas y gravas finas. Asimismo, existen tramos del canal que han sido rectificadas con maquinaria y sus orillas recrecidas artificialmente, propiciando de este modo la aparición de un canal desconectado morfológicamente y funcionalmente de la llanura aluvial, o sea: completamente desestructurado en lo que a su continuidad longitudinal y transversal se refiere (Fig. 6).

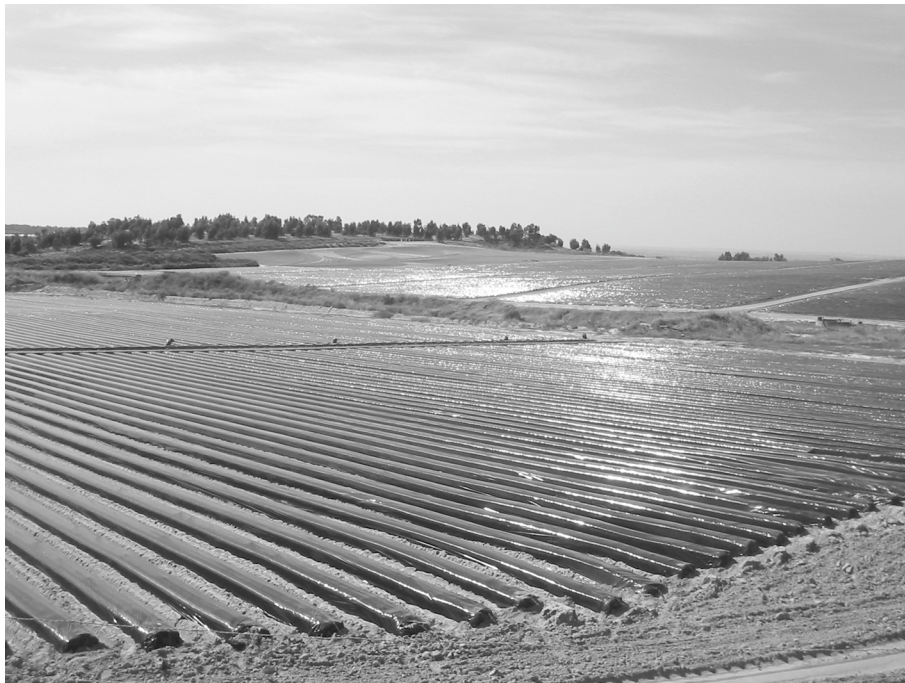
Figura 7. La realización de desmontes para la implantación de cultivos bajo plástico ha proliferado en los últimos años en la cabecera del arroyo Calancha.

Figure 7. Clearing for the establishment of high technology crops has proliferated recently in the headwaters of the Calancha stream.

Al igual que en el Cárcava, las áreas de cabecera de este otro brazo del Partido se encuentran alteradas por la existencia de varias instalaciones de extracción de áridos que generan una intensa remoción del terreno, así como por el desarrollo de un elevado número de desmontes de parcelas destinadas a uso forestal o de agricultura tradicional que han sido convertidas en áreas de cultivo intensivo bajo plástico (Fig. 7). Dichas transformaciones han dado lugar a la reactivación de la arroyada concen-

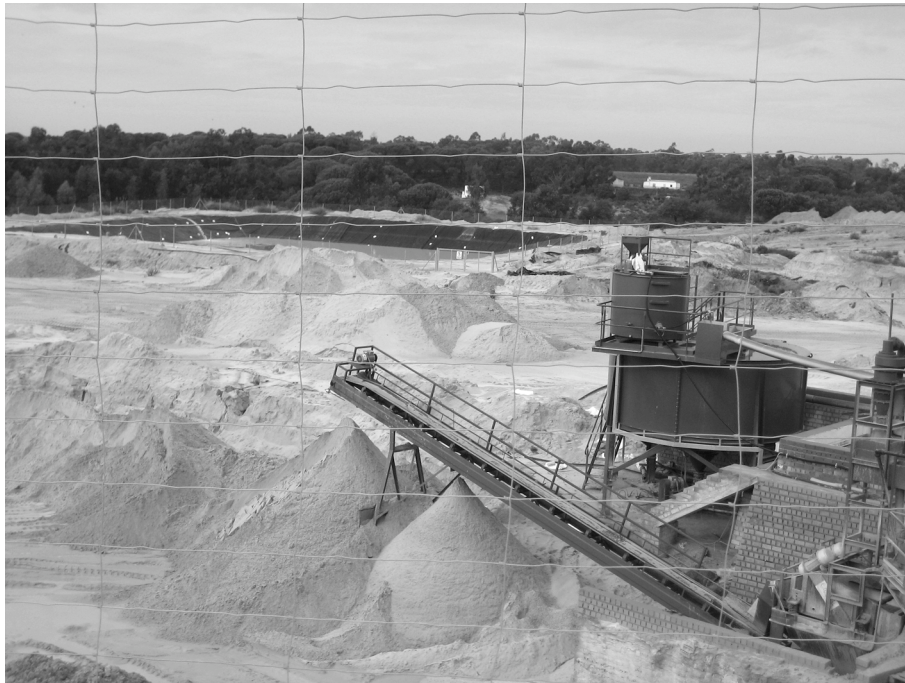
Figura 8. Planta de extracción áridos situada en la cabecera del arroyo Vizcaíno, margen izquierda del tramo alto del arroyo Colmenar.

Figure 8. Sandy mining plant located in the headwaters of Vizcaíno stream, at the left margin of the upper reaches of the Colmenar River.

Desde el punto de vista de la afección antrópica, las áreas de cabecera del Colmenar y, sobre todo, la de algunos de sus colectores por la margen izquierda, como es el caso del arroyo Vizcaíno (Fig. 8), constituyen áreas especialmente alteradas por la extracción de áridos, el desmonte relacionado con la explotación del eucalipto y la implantación de cultivos bajo plástico, que han requerido del empleo de maquinaria pesada para aplanar el terreno. Dicha afección trae como resultado una profunda alteración del sistema aluvial, cuya expresión más notable es el desarrollo generalizado de los sistemas de arroyada concentrada en laderas y la sobreabundancia de sedimentos en los canales.

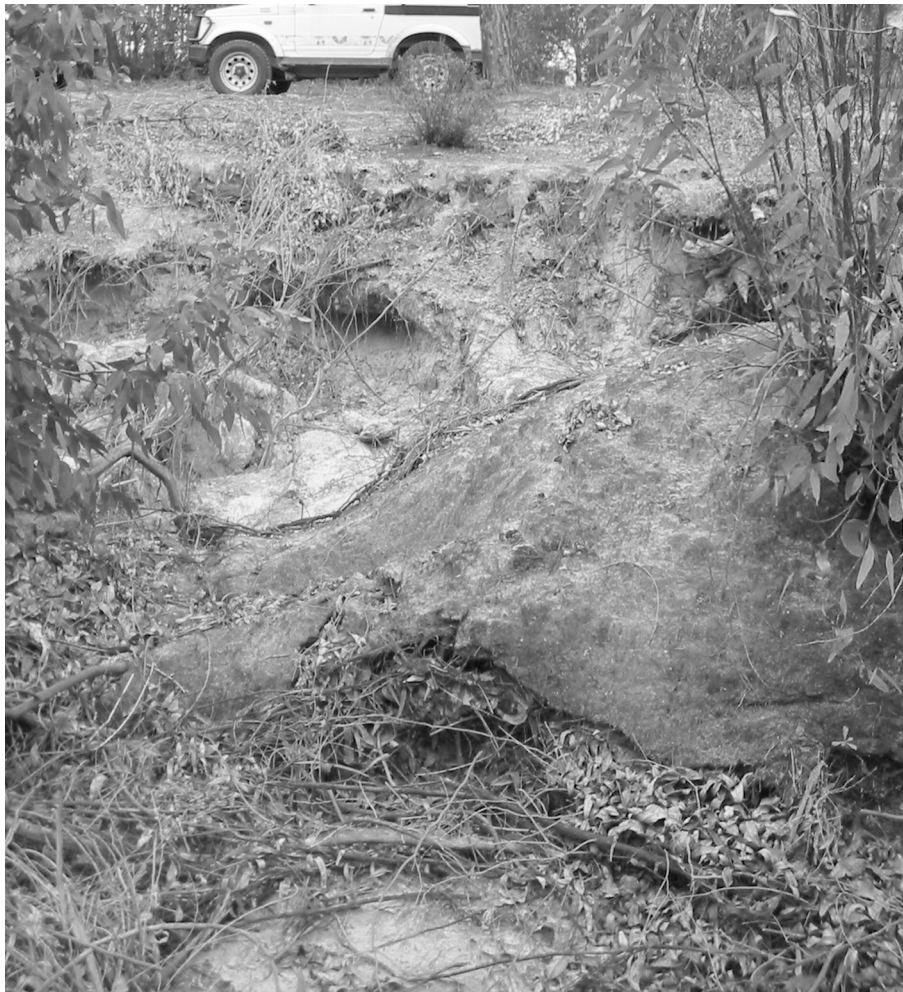
Figura 10. Resultado de la erosión subsuperficial en el arroyo de Valdeconejos. El nivel de arenas culminante es desalojado por flujos subsuperficiales asociados al muro limoso menos permeable.

Figure 10. Effects of backwards subsurface erosion in the Valdeconejos stream.

El cauce del tramo alto del arroyo de Valdeconejos es de carácter lineal, monocal y incidido sobre el sustrato. En su seno se aprecian síntomas de una cierta erosión remontante que, conducida por procesos de carácter subsuperficial, afecta al techo de los depósitos arenosos del Plio-Pleistoceno con los que culmina la serie lito-estratigráfica en este sector de la cuenca (Fig. 10). Estos materiales arenosos están coronados por un perfil de alteración por debajo de cuyo frente aparecen facies menos permeables que las correspondientes

al resto de los horizontes suprayacentes. Ello introduce una importante discontinuidad en el perfil, como a 1 m por debajo de la topografía del terreno, a favor de la cual se articula el flujo subsuperficial responsable de la erosión remontante. Por su parte, en el tramo bajo del arroyo se organiza un dispositivo de cauce meandriforme, con canal encajado sobre el sustrato y orillas verticales, asimilándose así al modelo comentado para el caso anterior.
